# Architectonisch Plan

# HOF

in de  
Egelantier

Voor Ontwerp  
28.03.2021

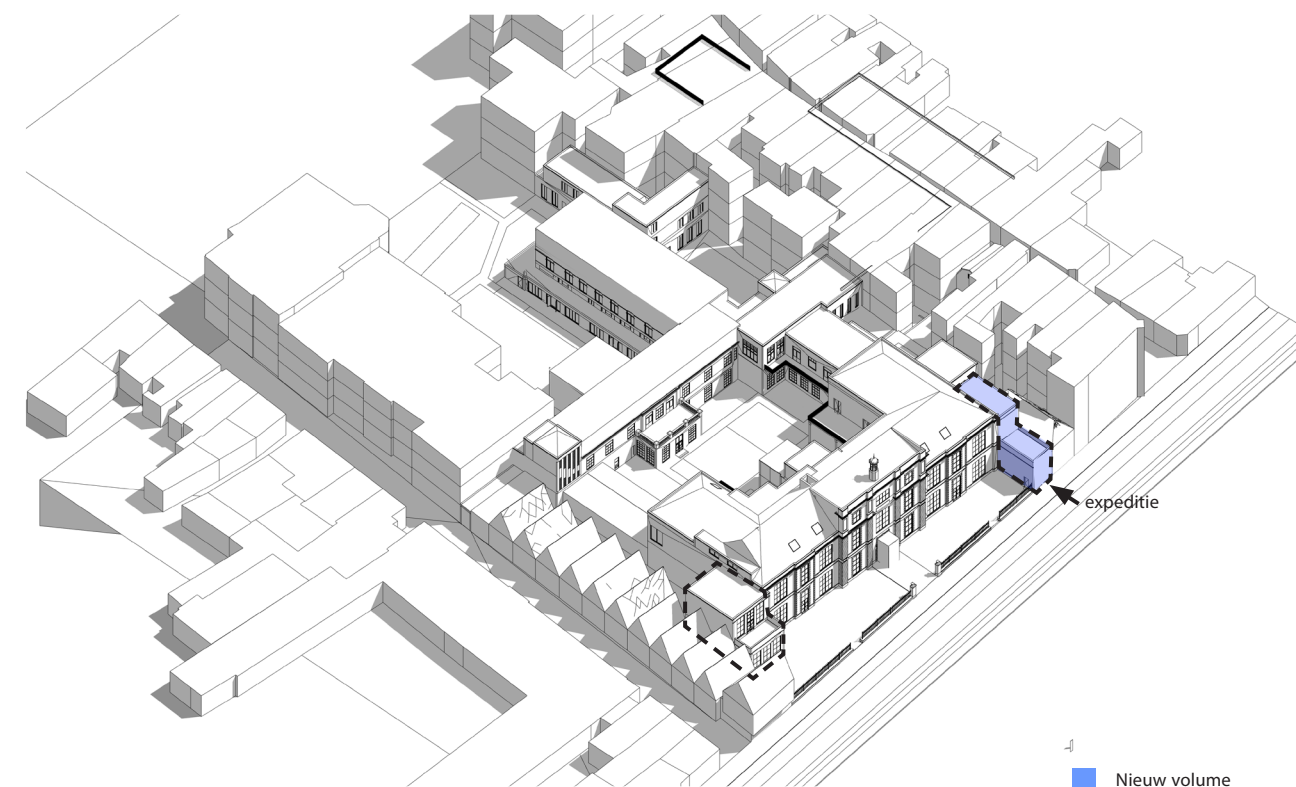
Onder de balkons worden de serre's uitgevuld. De ruimte die hier ontstaat is een overgangsgebied tussen binnen en buiten. De ruimte is geklimatiseerd maar de bestrating van buiten loopt door naar binnen. De gemeente heeft in de uitvraag van de selectie de ruimte gegeven om dit volume te realiseren.

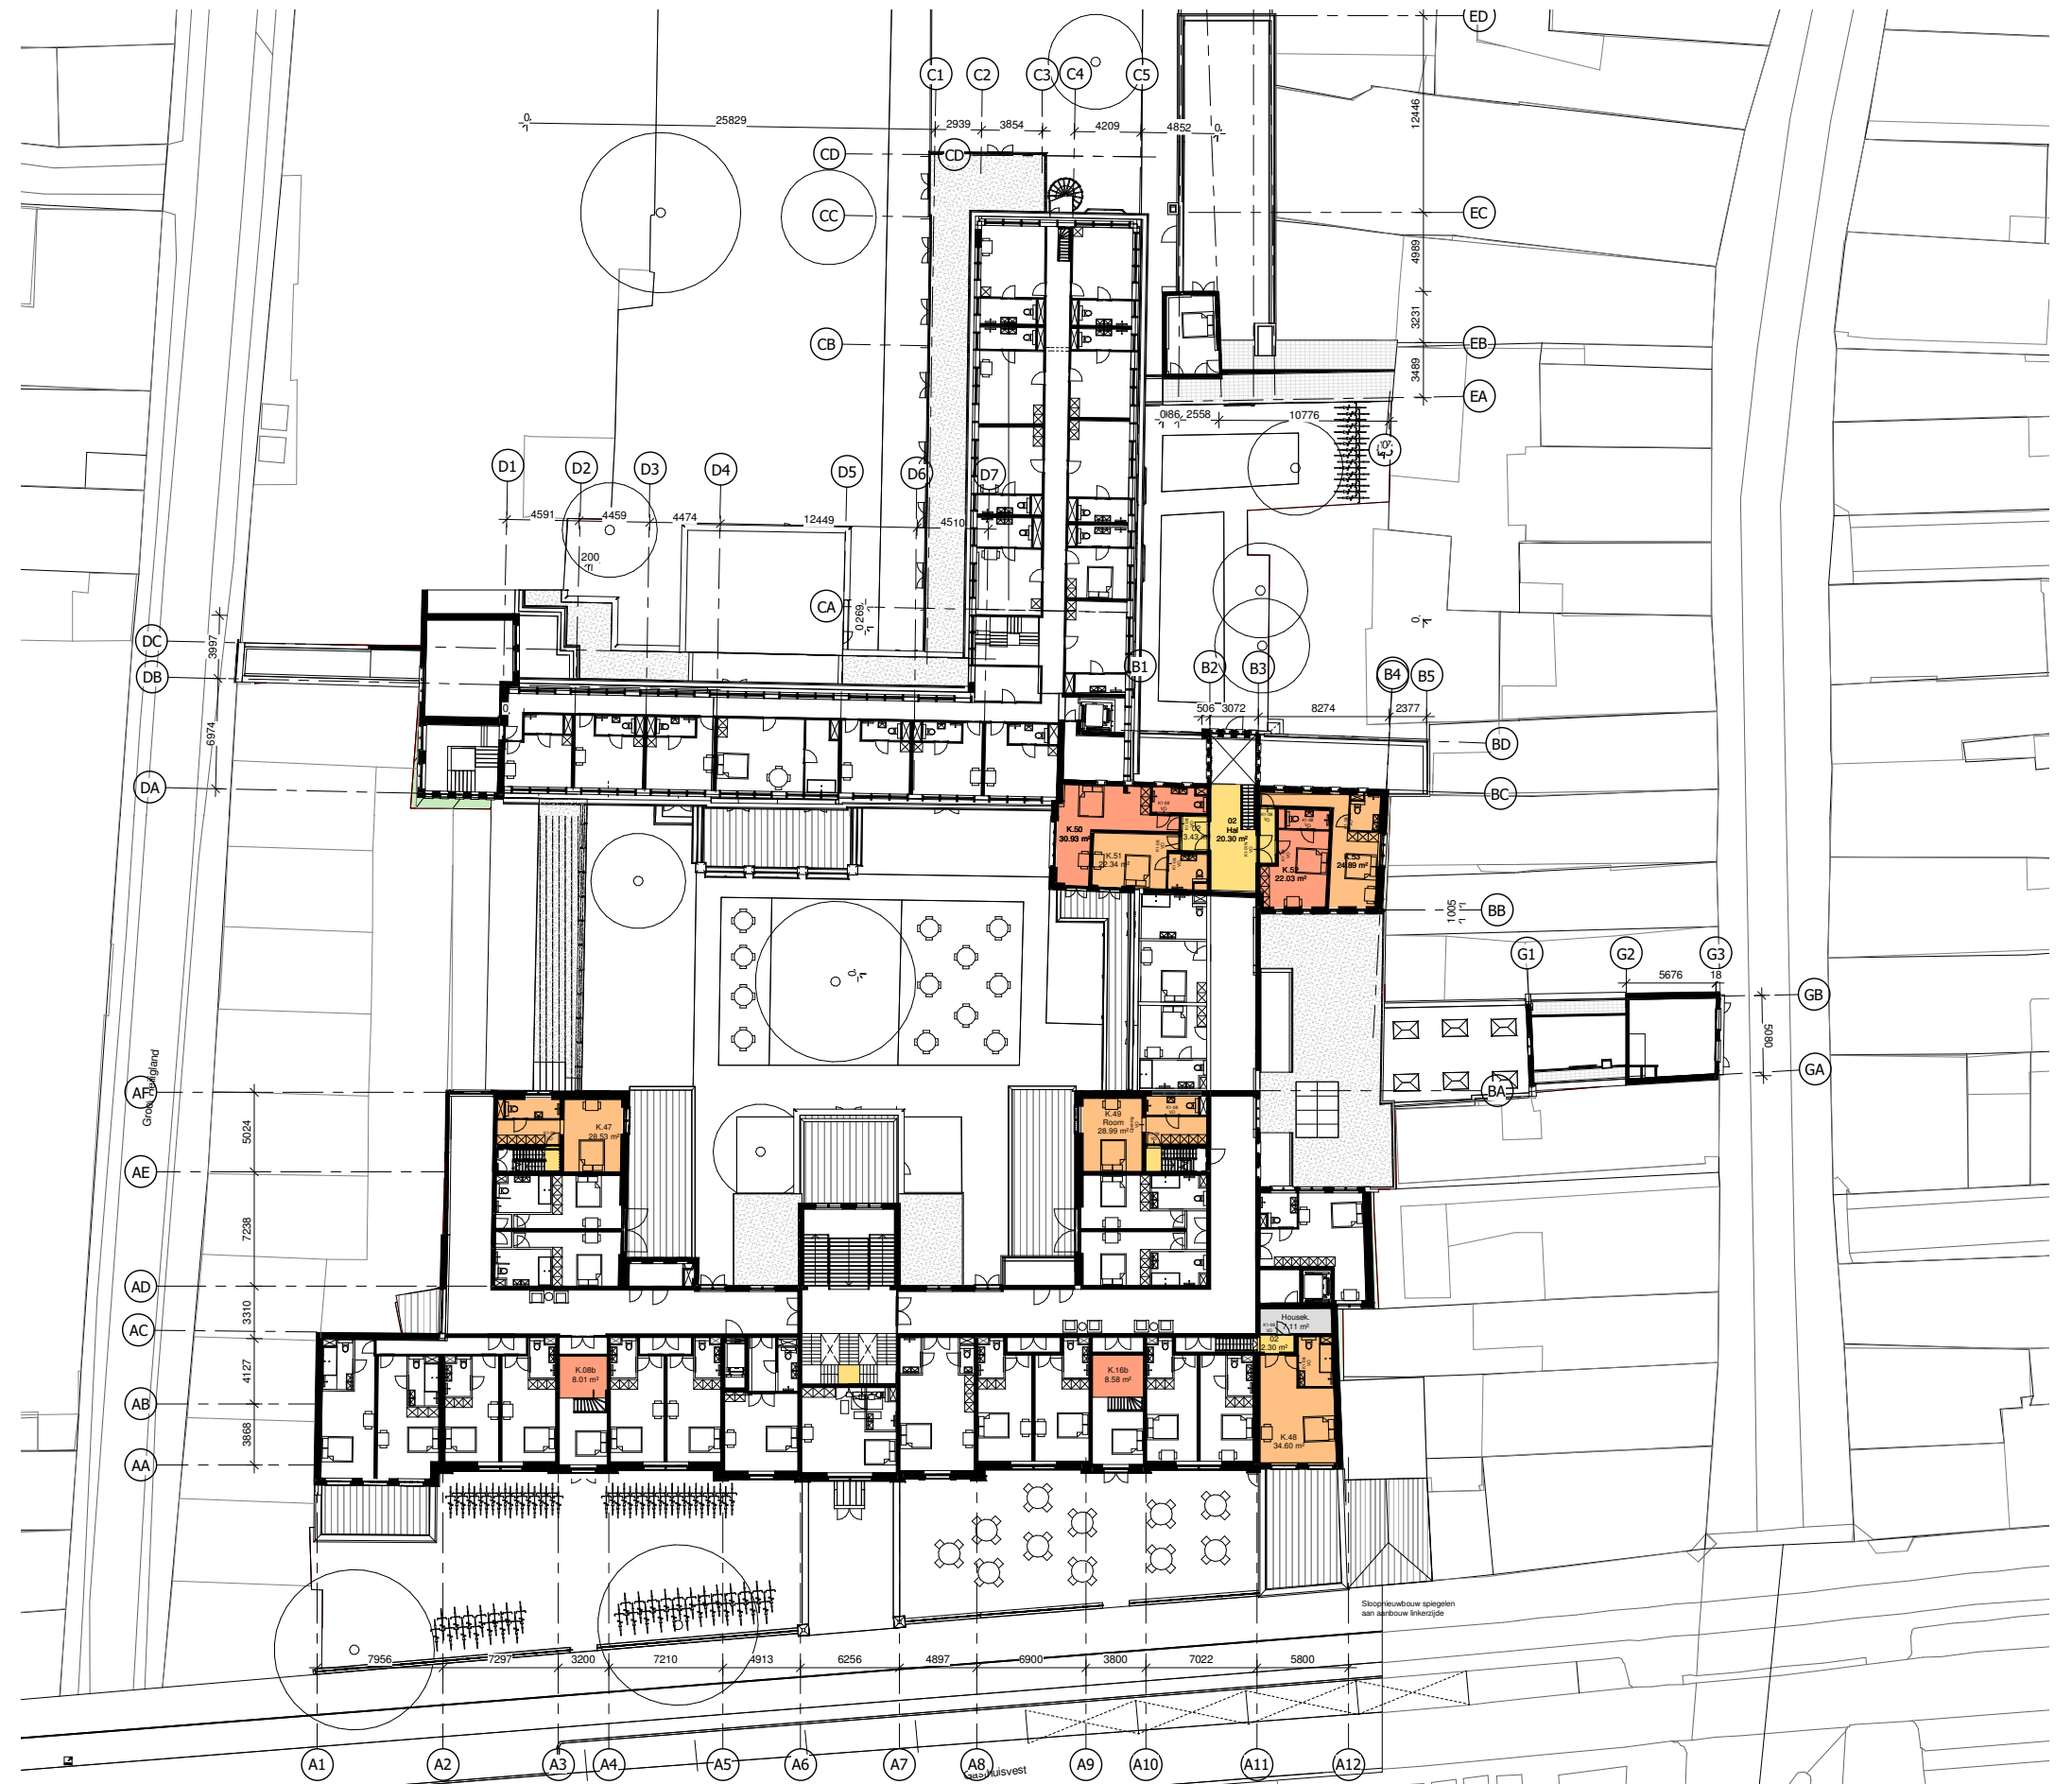
## Insteekvloer eerste verdieping

De vertrekken die een royale maat hebben kunnen een insteekverdieping krijgen. Deze kamers krijgen een extra functie als zithoek of slaapvertrek.

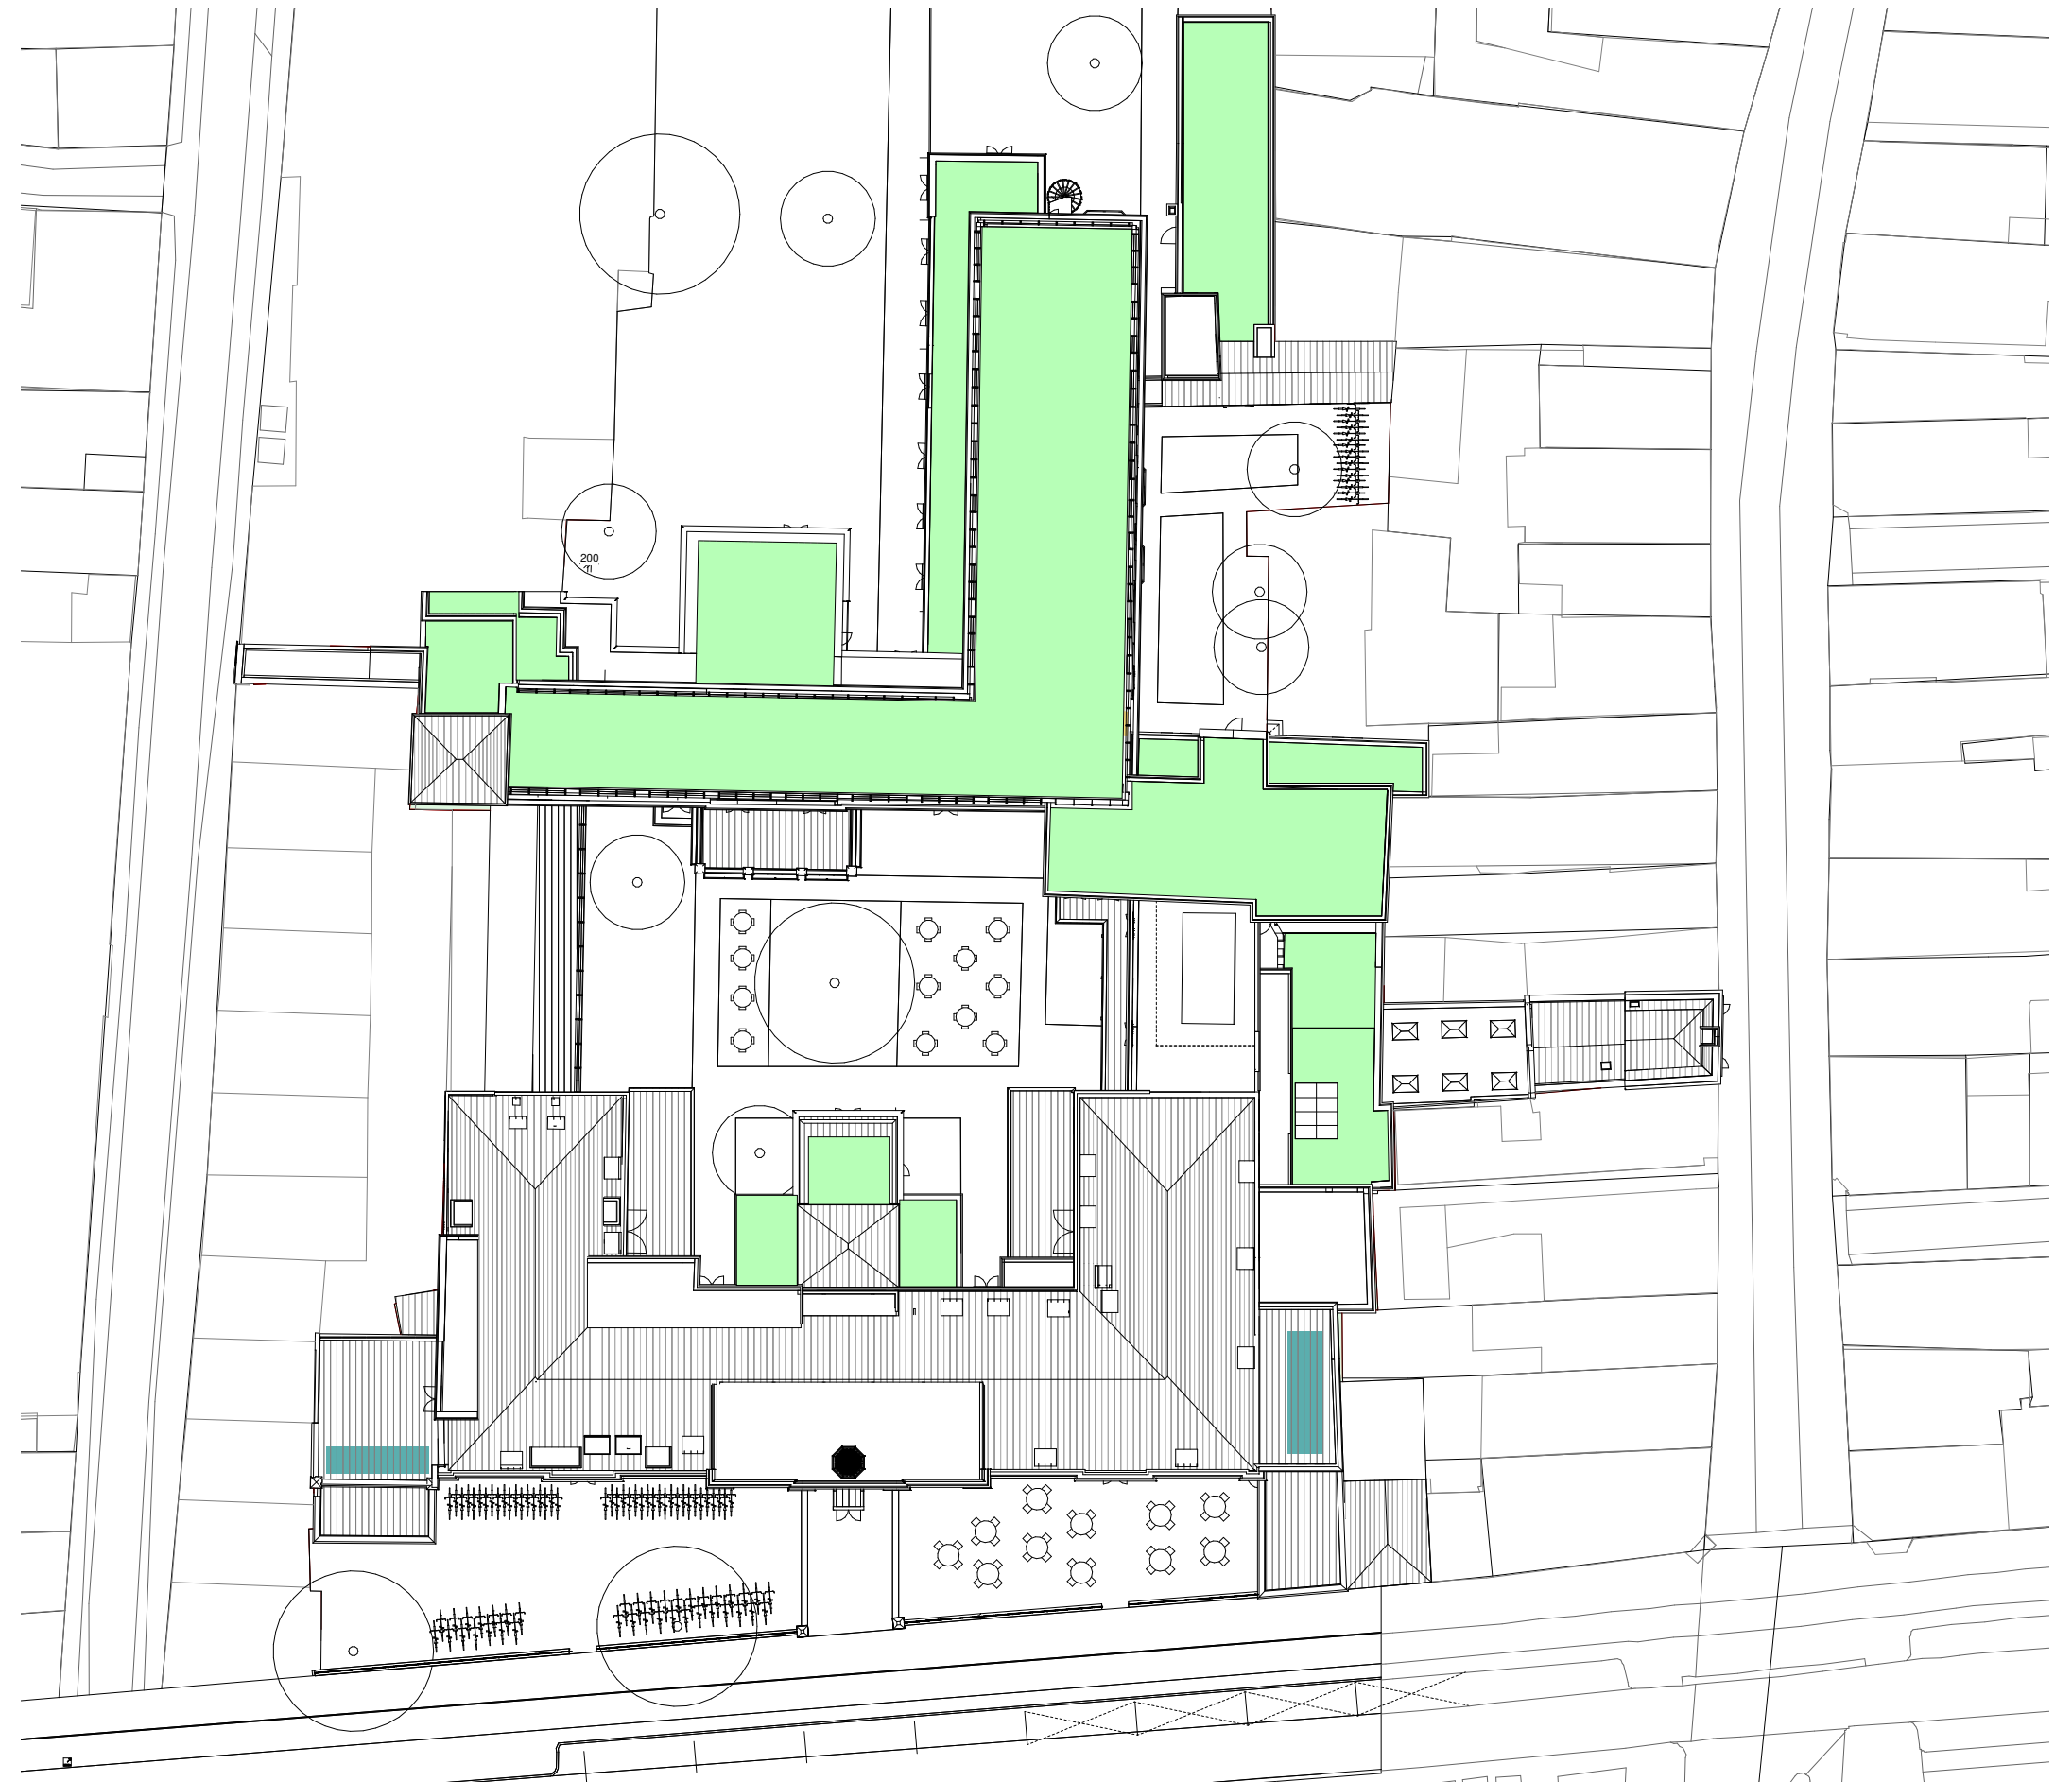
## Dakaanzicht

In het schuine dakvlak van het hoofdgebouw worden enkele nieuwe dakramen geplaatst om de kamers van daglicht te voorzien.

De platte daken die in het zicht zijn van hoger gelegen verdiepingen krijgen een sedumdak.

De nieuwe optopping boven de zuster- en klassenvleugels krijgt bovenop de sedum zonnepanelen.

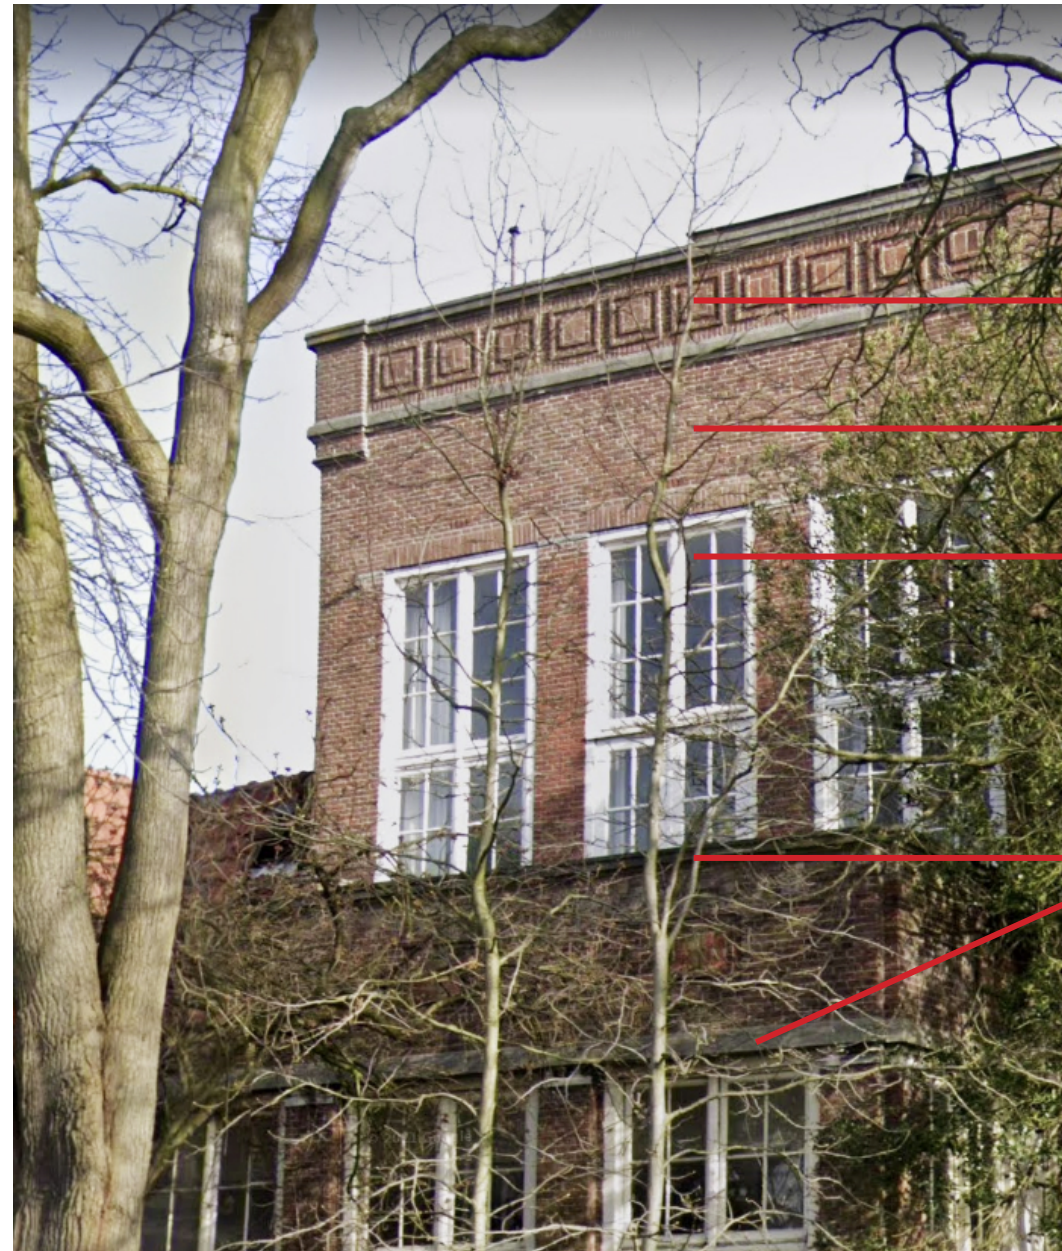
Fries van siermetselwerk als beëindiging

Helrood metselwerk in kruisverband

Ritmiek van de vensterassen

Hardsteen banden en plint

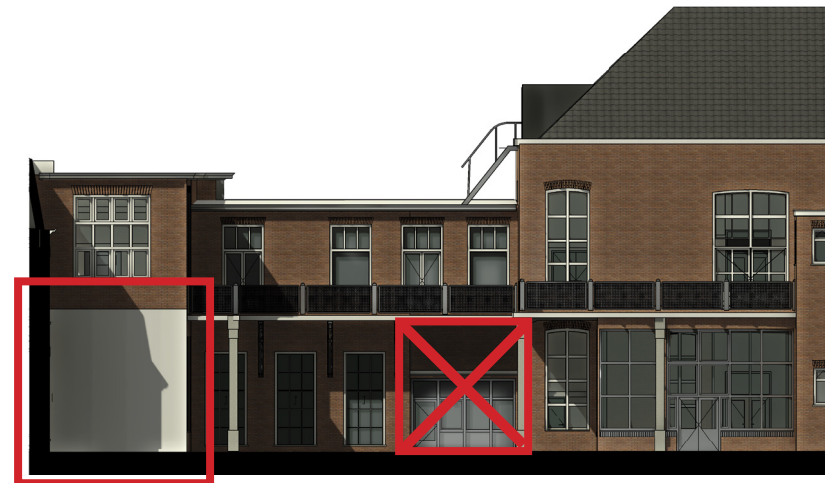
bestaand

## Regentenvleugel westgevel

De regentengevel heeft ernstige verstoringen aan de binnenhof-zijde. Het 17e eeuwse metselwerk is afgestuct en is mogelijk niet meer te herstellen. Indien dit niet mogelijk is wordt voorgesteld om voor de gevel een kunstwerk te plaatsen of de gevel te vergroenen met een Wilde Wingerd.

Ter plaatse van de toegang naar de binnenhof vindt een grote verstoring plaats. Er wordt voorgesteld om duidelijk te laten zien waar het monument ophoudt en de nieuwe toevoeging begint door structureel glas te plaatsen.

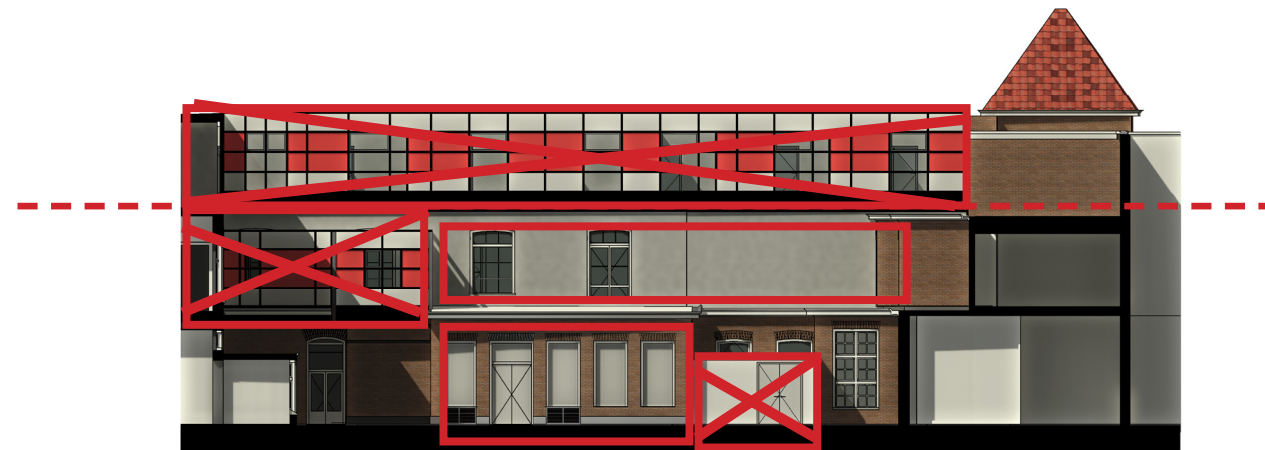
bestaand

## Zustervleugel noordgevel

Er zijn erg veel verstoringen in de Noord gevel van de Zustervleugel. Er wordt onderzocht of het oorspronkelijke metselwerk kan worden hersteld. Indien dit niet lukt wordt voorgesteld de wand te laten begroeien. De Wilde Wingerd staat erom bekend dat dat die de muur niet aantast. Oorspronkelijke gevelopeningen zullen worden hersteld. Een bescheiden en eigentijdse dakopbouw voorzien van een hoogwaardige detaillering zal het monument versterken. De dakgoot zal worden hersteld om een duidelijke knip tussen het volume en de beindiging aan te geven. De voormalige stookruimte wordt getransformeerd tot tuinkamer door de gevelopeningen tot op de grond door te laten lopen.

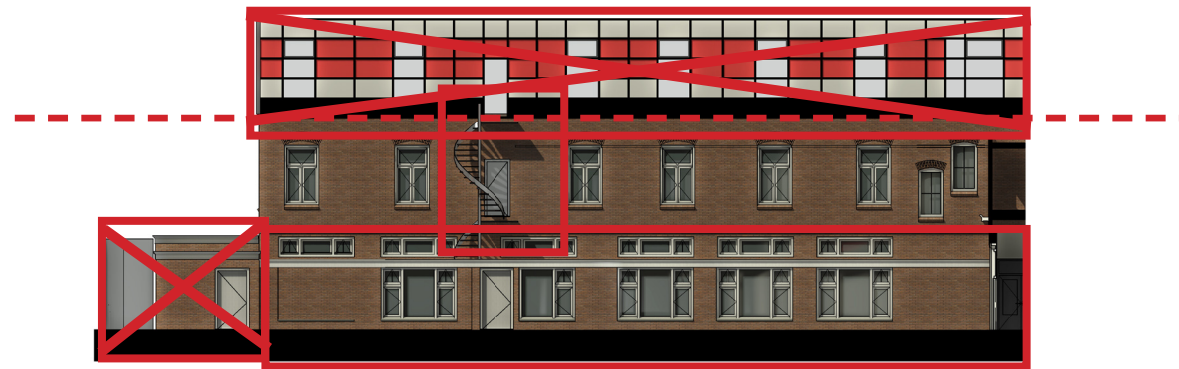
bestaand

## Klassenvleugel westgevel

Er zijn veel verstoringen aanwezig in de gevels van de Klassenvleugel. Oorspronkelijke gevelopeningen zullen worden hersteld. Een onderscheidende dakopbouw voorzien van een hoogwaardige detaillering zal het monument versterken. De dakgoot zal worden hersteld om een duidelijke knip tussen het volume aan te geven. In de plint komen de atelierwoningen. De kozijnen worden hier vervangen door voordeuren waardoor de Egelantierstuin wordt geactiveerd. Het meterhuisje aan het einde krijgt dezelfde hoogte en detaillering als de lange aanbouw waardoor een eenheid ontstaat.

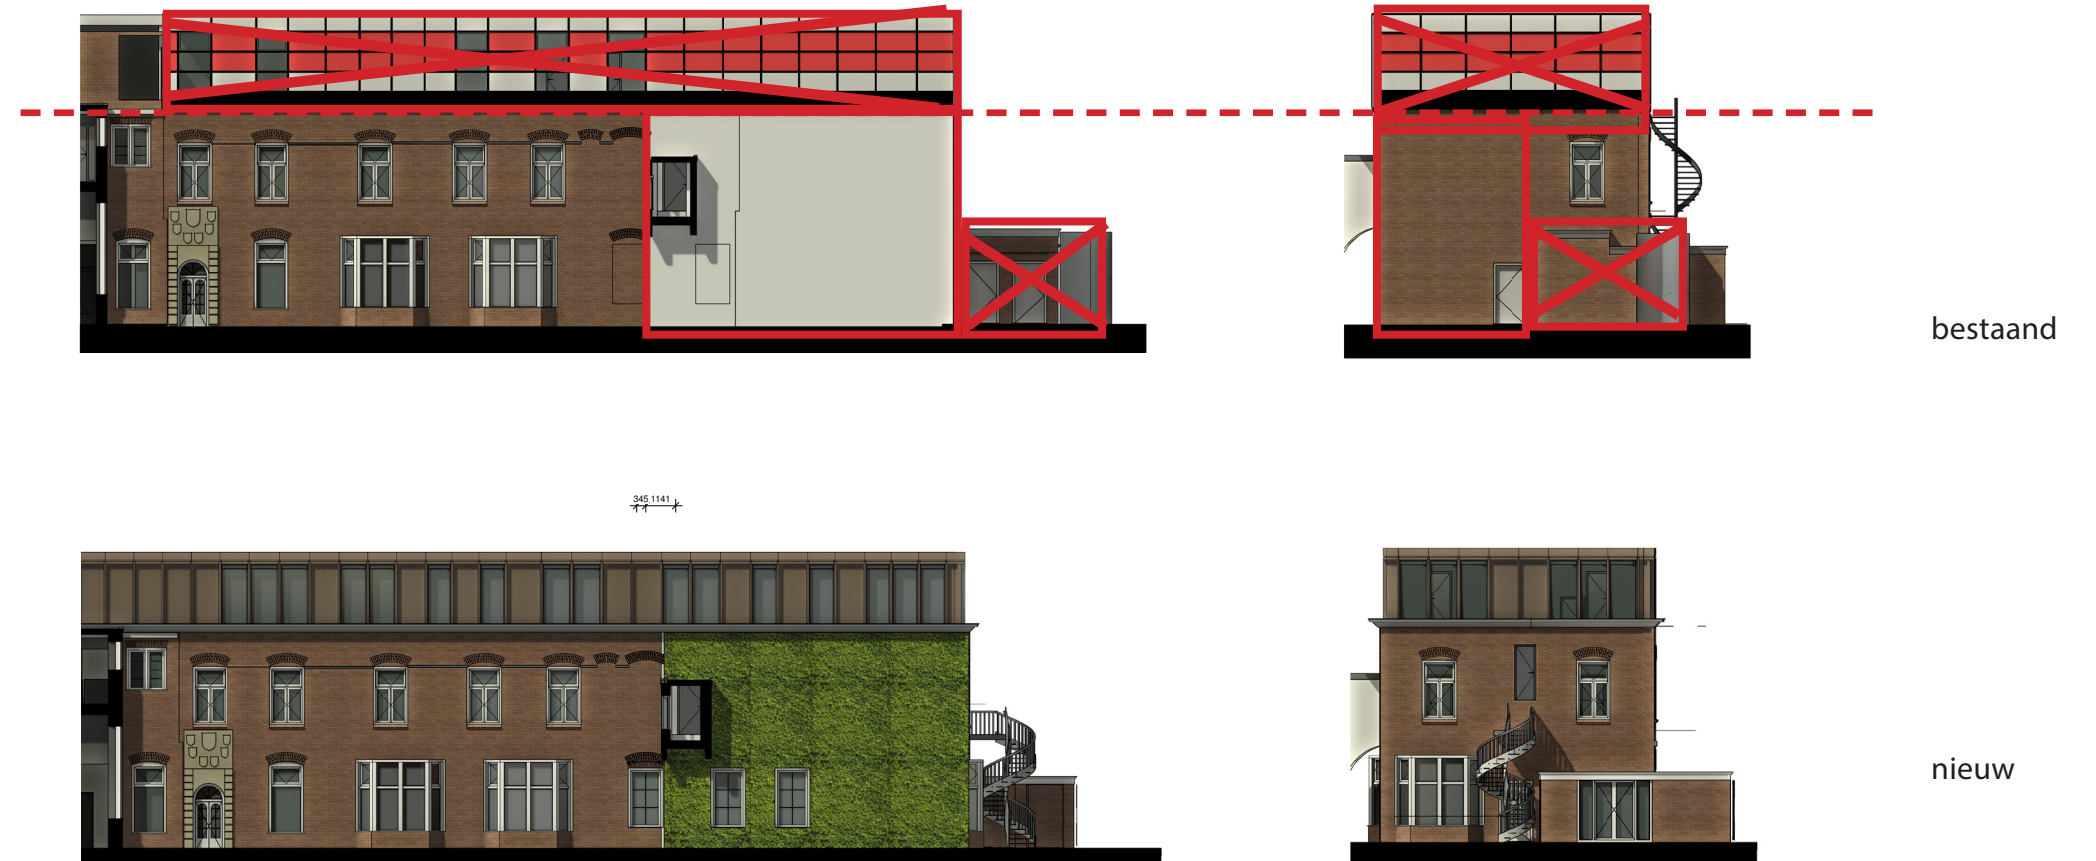
## Klassenvleugel oost- en noordgevel

Ook in de oost- en noordgevel zijn veel verstoringen aanwezig. Oorspronkelijke gevelopeningen zullen worden hersteld. Door middel van symmetrie wordt de kopgevel versterkt en door middel van repetitie worden nieuwe kozijnen in de Oostgevel toegevoegd. Een onderscheidende dakopbouw voorzien van een hoogwaardige detaillering zal het monument versterken. De dakgoot zal worden hersteld om een duidelijke knip tussen het volume aan te geven. Er wordt onderzocht of het oorspronkelijke metselwerk kan worden hersteld. Indien dit niet lukt wordt voorgesteld de wand te laten begroeien met een Wilde Wingerd die de muur niet aantast.

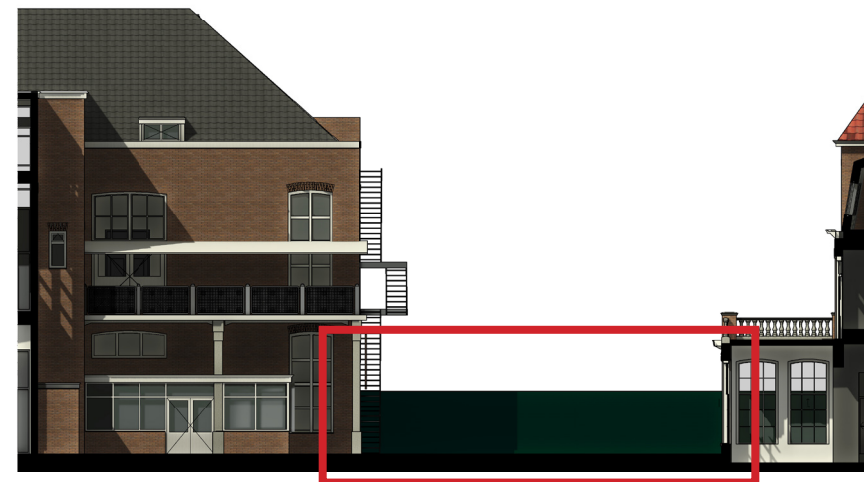
bestaand

## Bouwdeel: Passage

De huidige corridor loopt dood. De nieuwe rondgang zorgt voor een sterk verbeterde routing zorgen aangezien men rond kan dwalen. In het oorspronkelijke gasthuis was een rondgang reeds aanwezig. In de huidige situatie zijn de achterzijde van de bergingen van de burens in het zicht. Een onderscheidende aanbouw voorzien van een hoogwaardige detaillering zal het monument versterken. In het DO zal de zoektocht naar de juiste hoogte in relatie tot het monument en de achterliggende St. Elisabethhuisjes nader worden onderzocht.

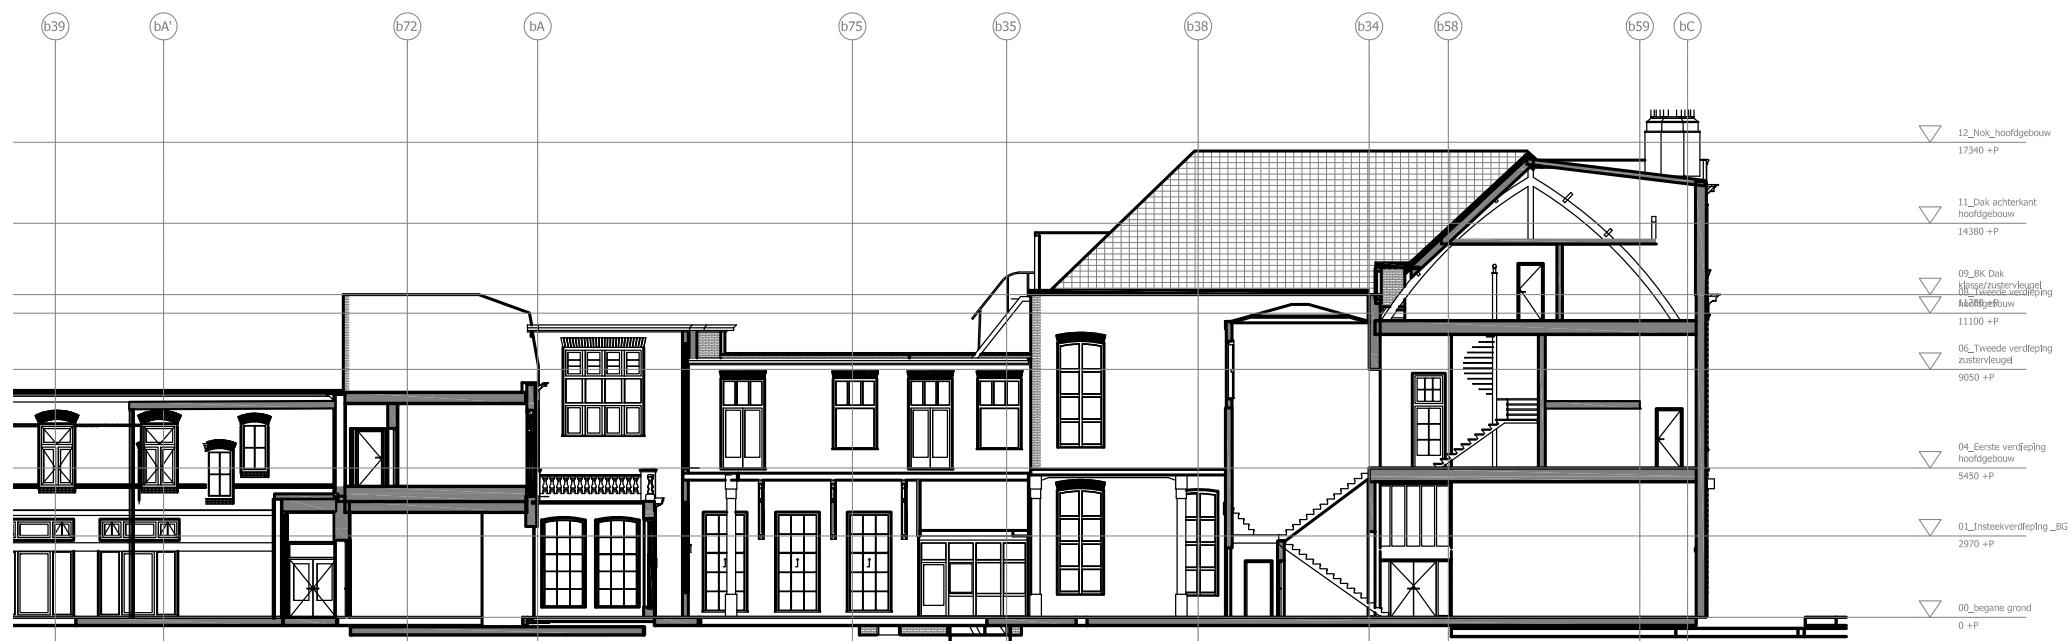
## Doorsnede

De doorsnede maakt inzichtelijk hoe de werkelijke hoogte in de gebouwen zijn. Het hoofdgebouw heeft een royale maat waardoor waardoor insteekverdiepingen kunnen worden gerealiseerd. De achterbebouwing is lager. Vanuit de kap van het hoofdgebouw kan over het gehele gebouw heen gekeken worden en is een fraai uitzicht over de stad te zien.
